## ΣΤΡΑΤΗΓΙΚΟ ΣΧΕΔΙΟ (MASTER PLAN) ΕΡΓΩΝ ΑΝΤΙΠΛΗΜΜΥΡΙΚΗΣ ΠΡΟΣΤΑΣΙΑΣ Ν. ΛΕΣΒΟΥ

### ΠΑΡΑΔΟΤΕΟ 2: ΝΗΣΟΣ ΛΗΜΝΟΣ

**ΠΑΡΑΡΤΗΜΑ 1**  
**ΤΕΧΝΙΚΑ ΔΕΛΤΙΑ ΑΥΤΟΨΙΩΝ**

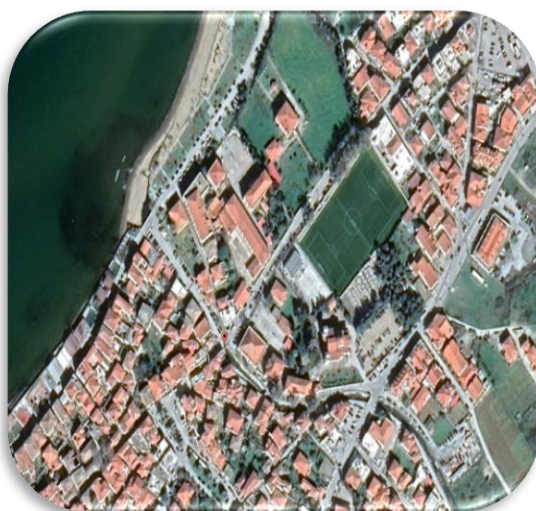
590716.45, 4414602.51

Σε οδό εντός του οικισμού εντοπίζεται γέφυρα ημικυκλικής και ορθογωνικής διατομής. Η κοίτη του ρέματος είναι ευρεία και καθαρισμένη με αποτέλεσμα η ροή να γίνεται ομαλά.

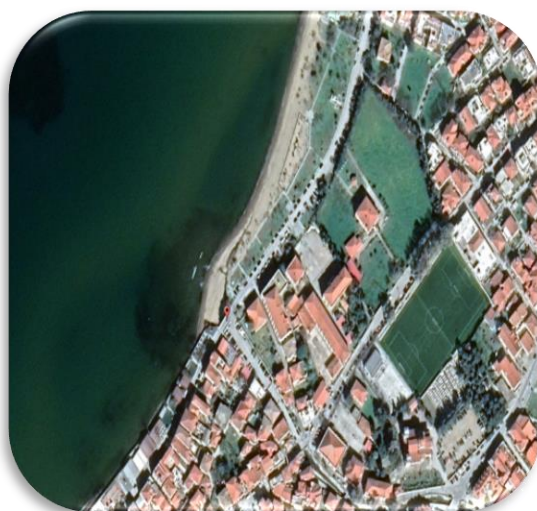
590626.24, 4414683.88

Σε οδό εντός του οικισμού εντοπίζεται γέφυρα διέλευσης ρέματος ορθογωνικής διατομής. Η κοίτη του ρέματος είναι ευρεία, καθαρισμένη και καταλήγει σε παραλία (αμμουδιά) με αποτέλεσμα η ροή να γίνεται ομαλά.

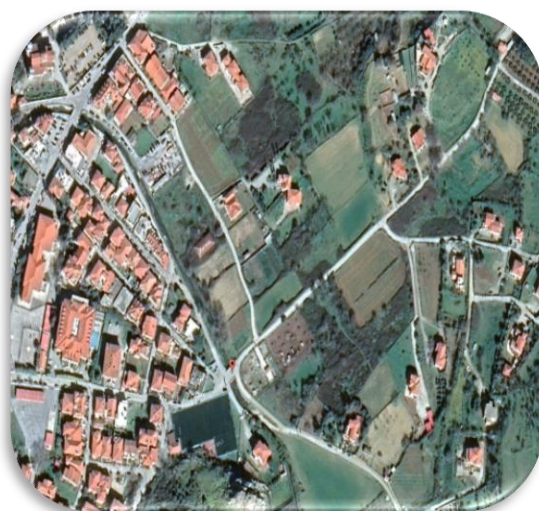
591067.50, 4414402.59

Σε οδό που τέμνει το όριο του οικισμού εντοπίζεται γέφυρα ορθογωνικής διατομής. Η κοίτη του ρέματος είναι ευρεία, ανάντη είναι καθαρισμένη και κατασκευασμένη από οπλισμένο σκυρόδεμα, ενώ κατόντη χρήζει καθαρισμού, καθώς διαπιστώθηκαν φερτά υλικά και αυτοφυή βλάστηση.

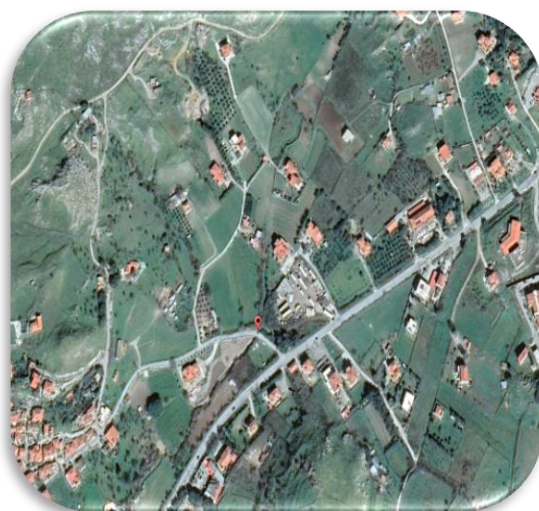
591547.96, 4415436.72

Σε αγροτική οδό εντοπίζεται οχετός διέλευσης ρέματος ορθογωνικής διατομής. Η κοίτη του ρέματος είναι ευρεία, κατάντη είναι καθαρισμένη, ενώ ανάντη χρήζει καθαρισμού, καθώς διαπιστώθηκε υψηλή αυτοφυή βλάστηση (καλαμιές).

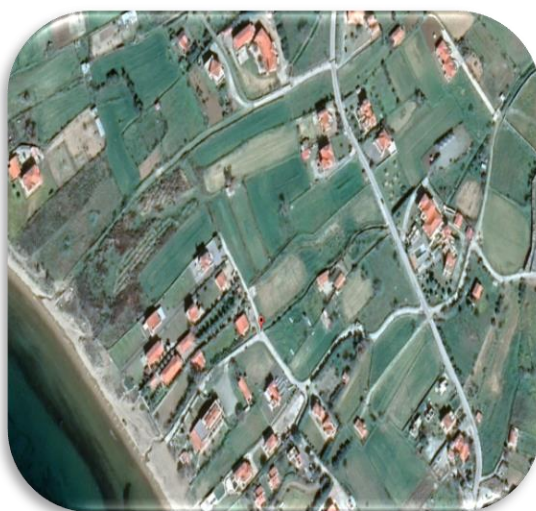
590911.58, 4412361.55

Σε αγροτική οδό εντοπίζεται οχετός ορθογωνικής διατομής. Η κοίτη του ρέματος είναι ευρεία, κατάντη είναι καθαρισμένη, κατασκευασμένη από οπλισμένο σκυρόδεμα, ενώ ανάντη χρήζει καθαρισμού, καθώς διαπιστώθηκε αυτοφυή βλάστηση.

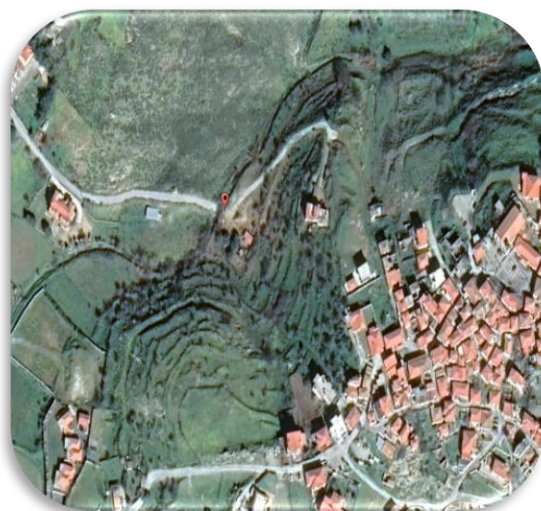
591334.99, 4412635.50

Στο τέλος αγροτικής οδού εντοπίζεται οχετός ορθογωνικής μορφής, κατασκευασμένος από οπλισμένο σκυρόδεμα. Η κοίτη του ρέματος είναι καθαρισμένη, αλλά στα πρηνή του ρέματος εντοπίζεται αυτοφυή βλάστηση.

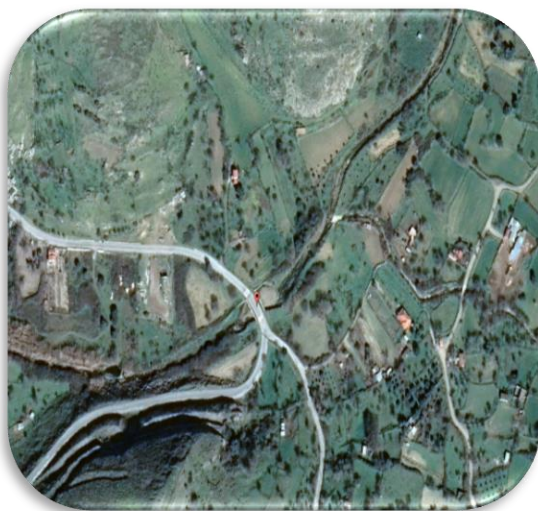
592207.85, 4418846.92

Σε αγροτική οδό εντοπίζεται γέφυρα διέλευσης του ρέματος Ραγκαβά ορθογωνικής διατομής. Η κοίτη του ρέματος είναι ευρεία και καθαρισμένη με αποτέλεσμα η ροή να γίνεται ομαλά.

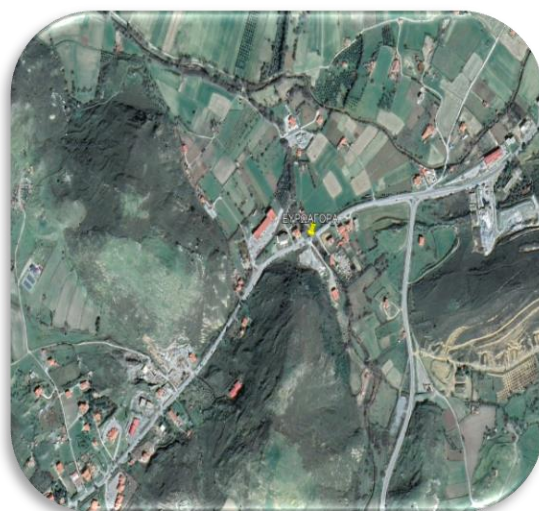
592523.47, 4416137.92

Στην επαρχιακή οδό Μύρινας - Μούδρου εντοπίζεται γέφυρα ορθογωνικής διατομής. Η κοίτη του ρέματος είναι επαρκώς καθαρισμένη με αποτέλεσμα η ροή να γίνεται ομαλά.

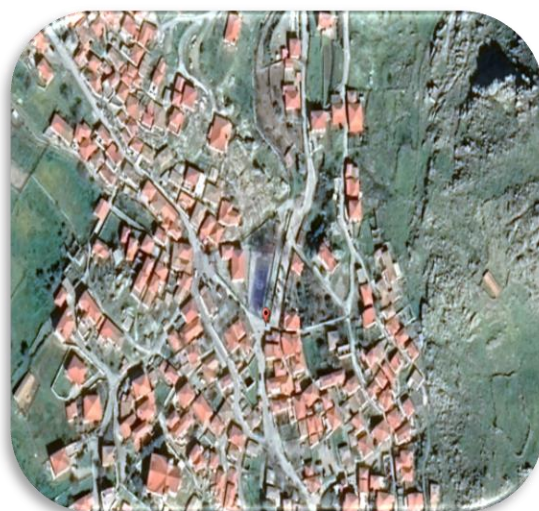
592854.52, 4411976.82

Σε οδό εντός οικισμού εντοπίζεται οχετός διέλευσης ρέματος επαρκούς διατομής, το οποίο γειτνιάζει με χώρο σχολείου. Η κοίτη του ρέματος είναι ευρεία και καθαρισμένη με αποτέλεσμα η ροή να γίνεται ομαλά.

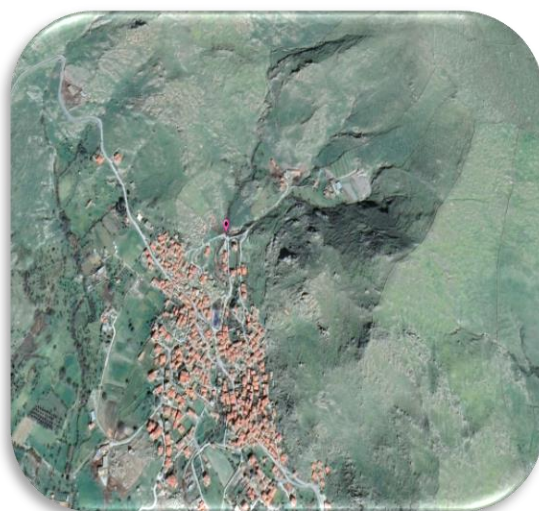
592862.29, 4412159.03

Σε οδό εντός του οικισμού εντοπίζεται γέφυρα ορθογωνικής διατομής. Η κοίτη του ρέματος είναι ευρεία και επαρκώς καθαρισμένη κατάντη, ενώ ανάντη χρήζει καθαρισμού, καθώς διαπιστώθηκε αυτοφυής βλάστηση.

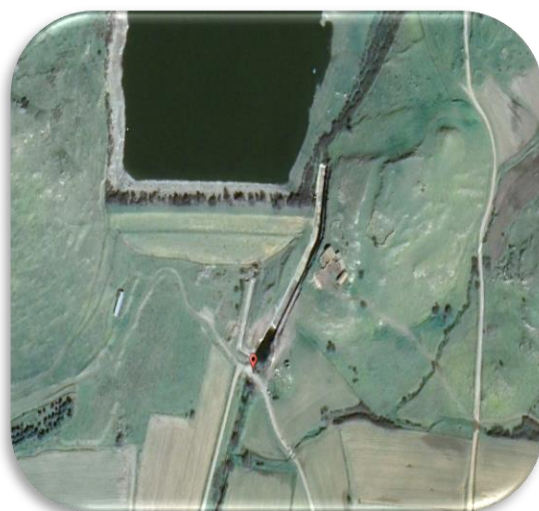
598297.73, 4415274.40

Σε οδό στην νότια πλευρά του φράγματος εντοπίζεται γέφυρα διέλευσης των υδάτων του φράγματος, η οποία διαθέτει δύο κυκλικούς αγωγούς για τη ροή των υδάτων. Η κοίτη του ρέματος ανάντη χρήζει καθαρισμού, ενώ κατόντη είναι επαρκώς καθαρισμένη.

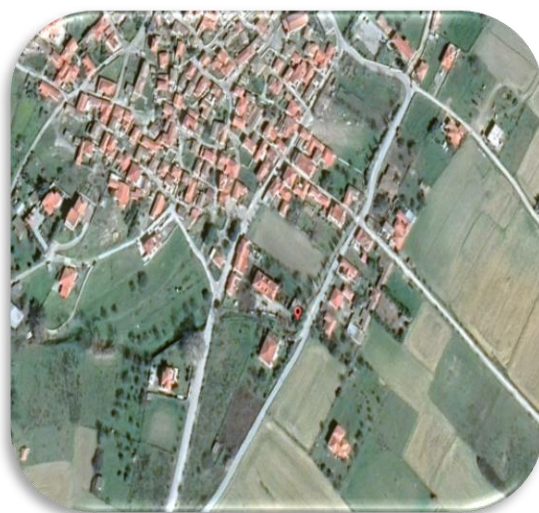
603200.33, 4417191.84

Παραπλεύρως της κεντρικής οδού του οικισμού εντοπίζεται οχετός ορθογωνικής διατομής. Η κοίτη του ρέματος είναι ευρεία και καθαρισμένη με αποτέλεσμα η ροή να γίνεται ομαλά.

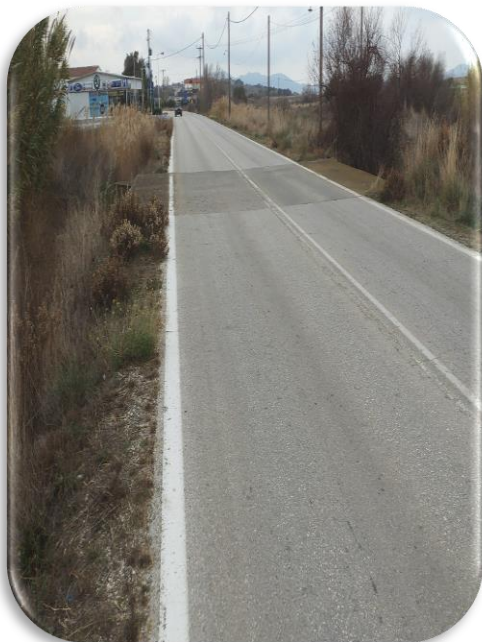
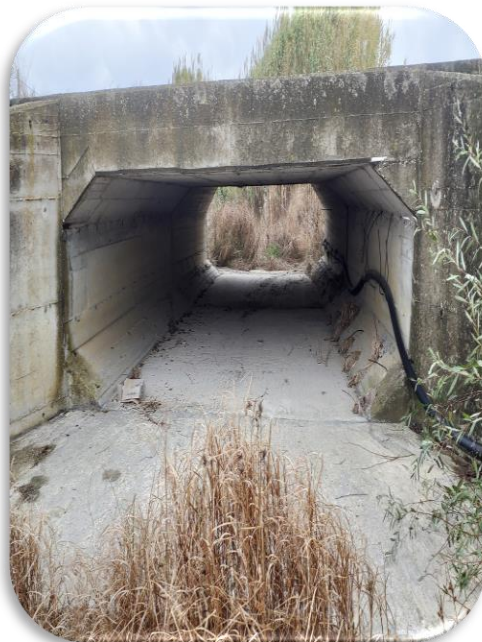
Στην επαρχιακή οδό Μύρινας - Μούδρου εντοπίζεται γέφυρα πολυγωνικής διατομής, κατασκευασμένη από οπλισμένο σκυρόδεμα. Η κοίτη του ρέματος είναι ευρεία, ενώ χρήζει καθαρισμού, καθώς διαπιστώθηκε αυτοφυής βλάστηση.

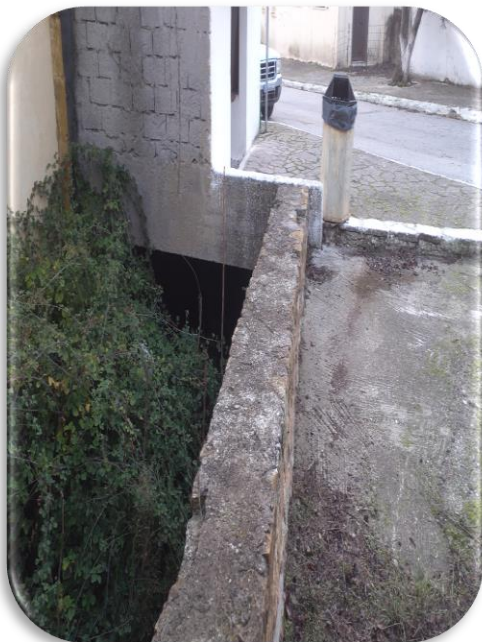
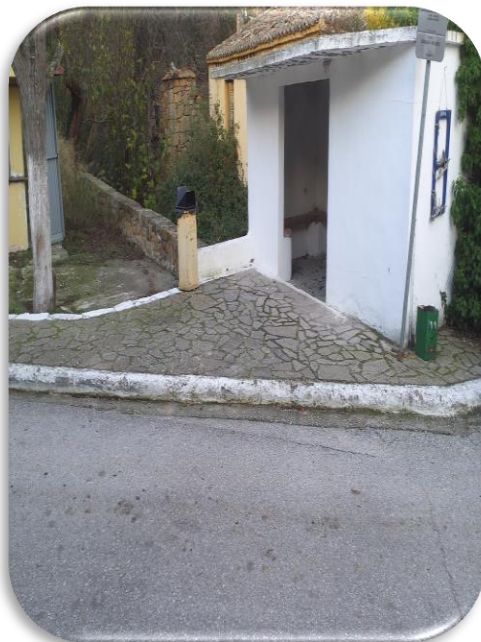
Στην κεντρική οδό του οικισμού υφίσταται οχετός διέλευσης ρέματος ορθογωνικής διατομής. Η κοίτη του ρέματος είναι ευρεία, όμως χρήζει καθορισμού, καθώς διαπιστώθηκε αυτοφυής βλάστηση.

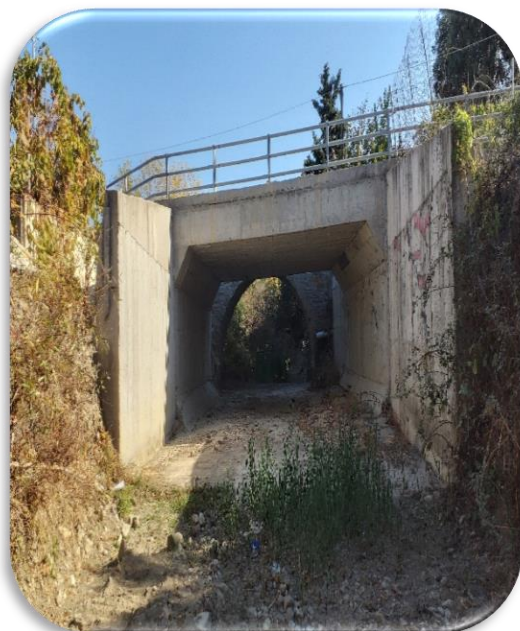
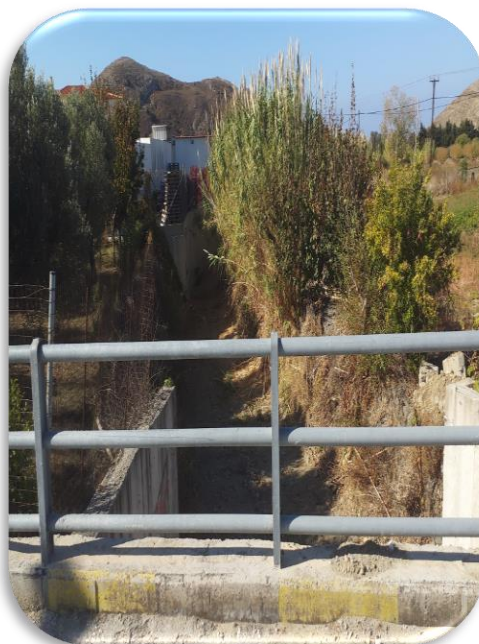
Σε αγροτική οδό εντοπίζεται γέφυρα διέλευσης ρέματος επαρκούς διατομής. Η κοίτη του ρέματος είναι ευρεία και καθαρισμένη στα κατάντη, ενώ ανάντη χρήζει καθαρισμού από την αυτοφυή βλάστηση.

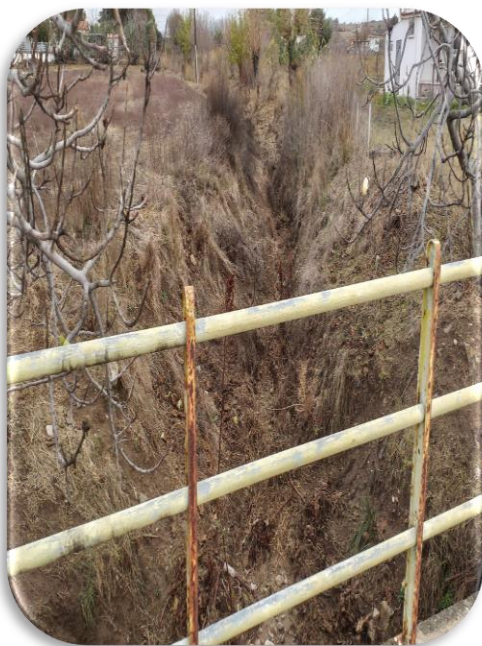
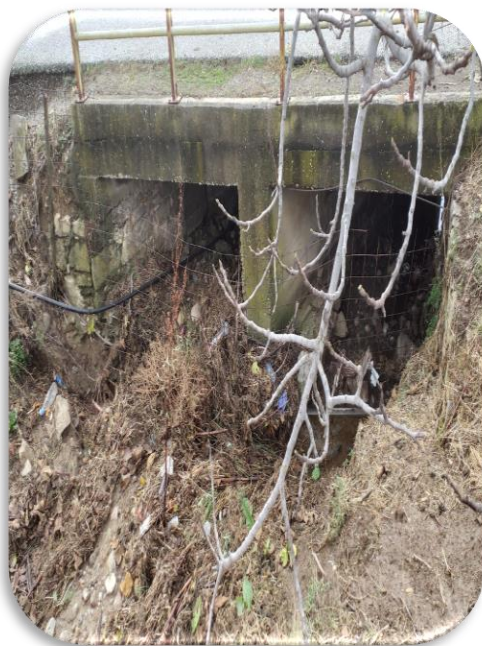
Σε αγροτική οδό εντοπίζεται οχετός ορθογωνικής διατομής. Η κοίτη του ρέματος είναι ευρεία, όμως χρήζει καθαρισμού, καθώς διαπιστώθηκαν φερτά υλικά και αυτοφυής βλάστηση, με αποτέλεσμα η ροή να μην γίνεται ομαλά.

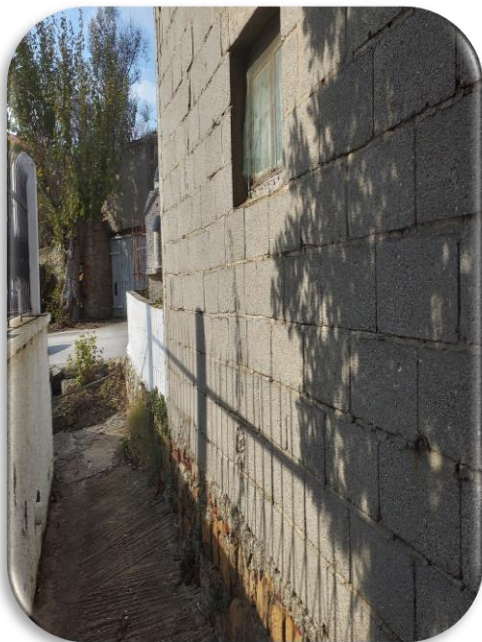
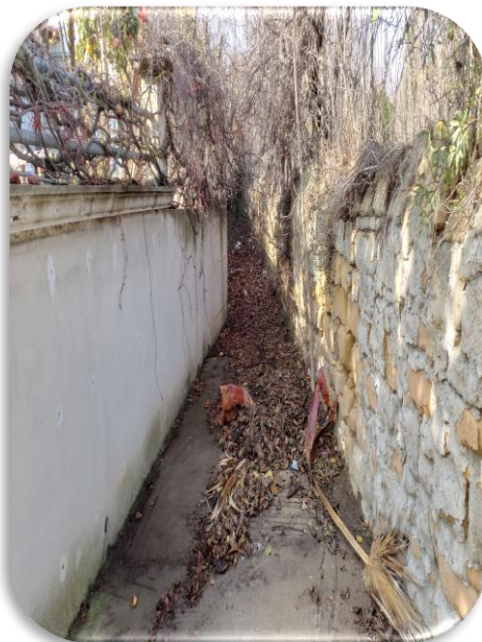
Στην κεντρική οδό του οικισμού εντοπίζεται περιοχή διέλευσης ρέματος. Δεν υπάρχει τεχνικό απορροής των υδάτων, τα οποία διασχίζουν την οδό. Η κοίτη του ρέματος είναι στενή, ενώ ανάντη χρήζει καθαρισμού.

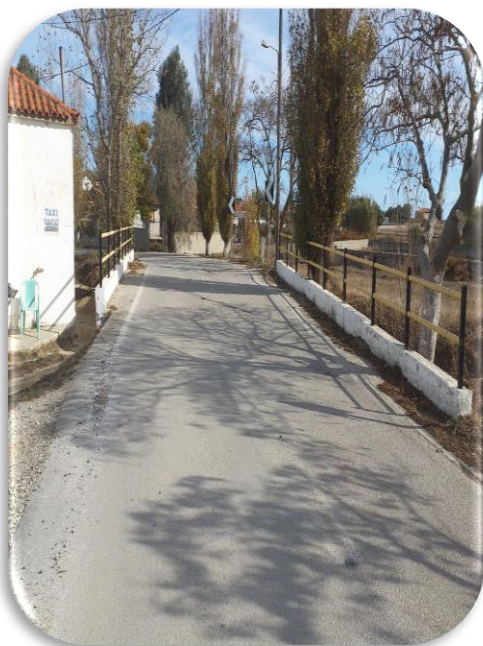
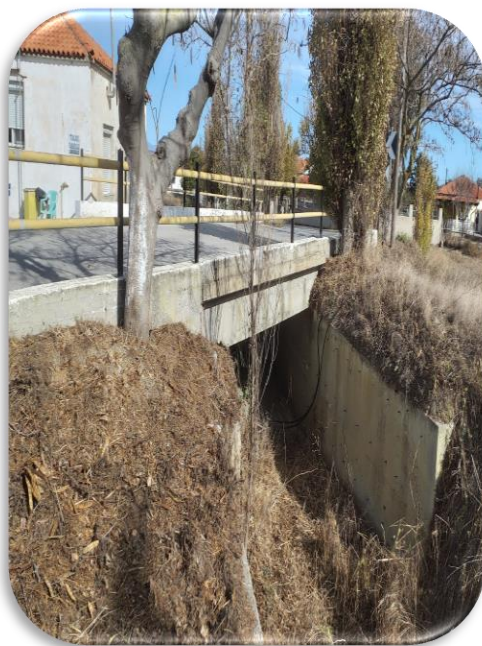
Στην επαρχιακή οδό Μύρινας-Πλάκας εντοπίζεται γέφυρα ορθογωνικής διατομής, κατασκευασμένης από οπλισμένο σκυρόδεμα. Η κοίτη του ρέματος είναι ευρεία, όμως χρήζει καθαρισμού από την αυτοφυή βλάστηση.

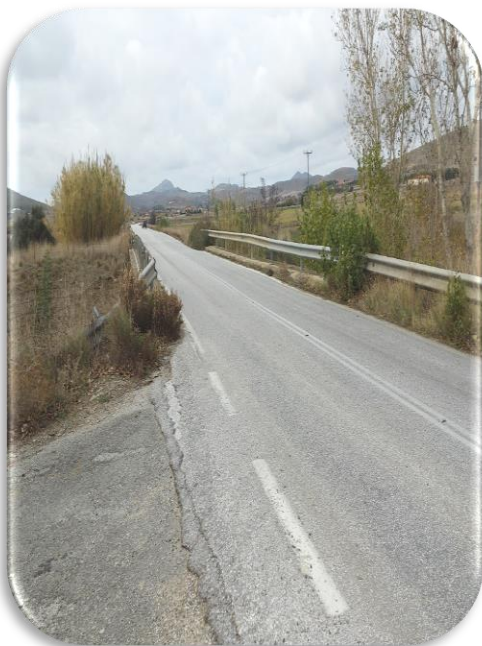
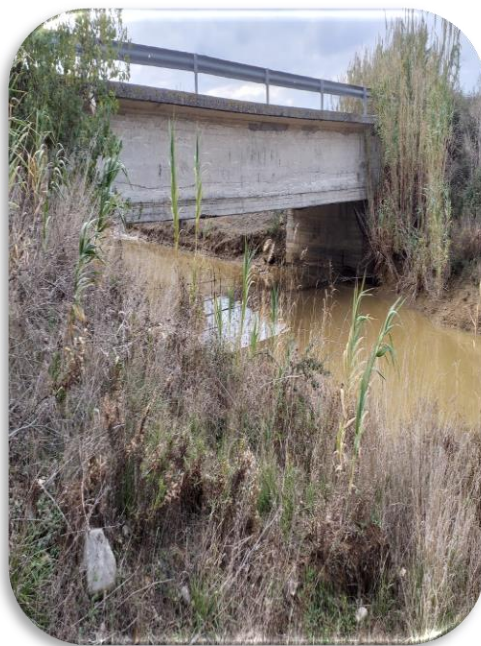
Επί της επαρχιακής οδού Μύρινας - Μούδρου εντοπίζεται γέφυρα διέλευσης του ρέματος Μητρόπολης ορθογωνικής διατομής. Η κοίτη του ρέματος είναι ευρεία και καθαρισμένη με αποτέλεσμα η ροή να γίνεται ομαλά.

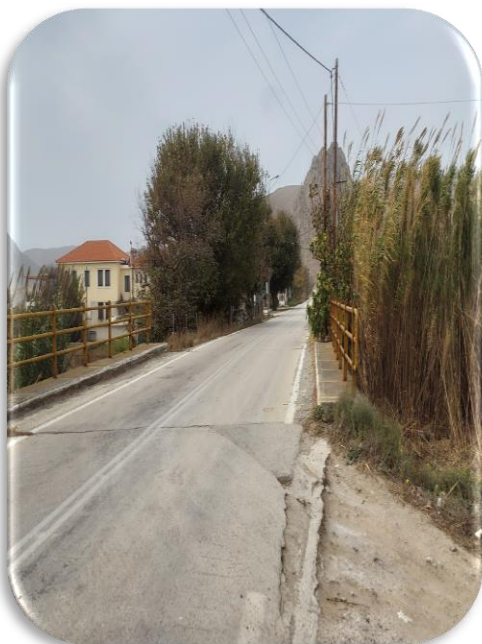
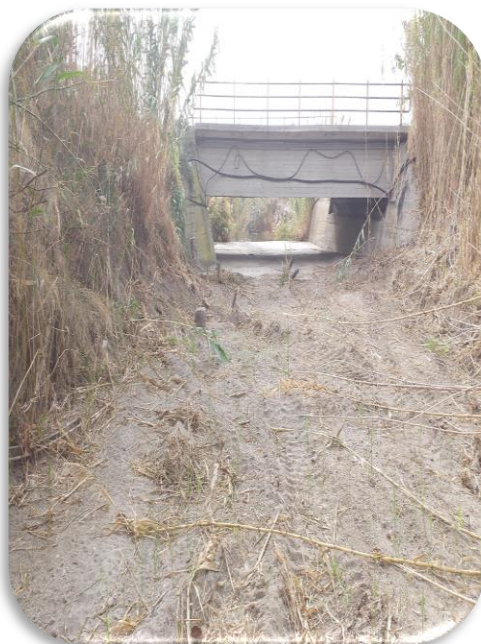
Επί της επαρχιακής οδού Μύρινας - Λιβαδοχωρίου εντοπίζεται γέφυρα ορθογωνικής διατομής. Η κοίτη του ρέματος είναι ευρεία και καθαρισμένη με αποτέλεσμα η ροή να γίνεται ομαλά. Στα πρηνή του ρέματος διαπιστώθηκαν καλαμιές.

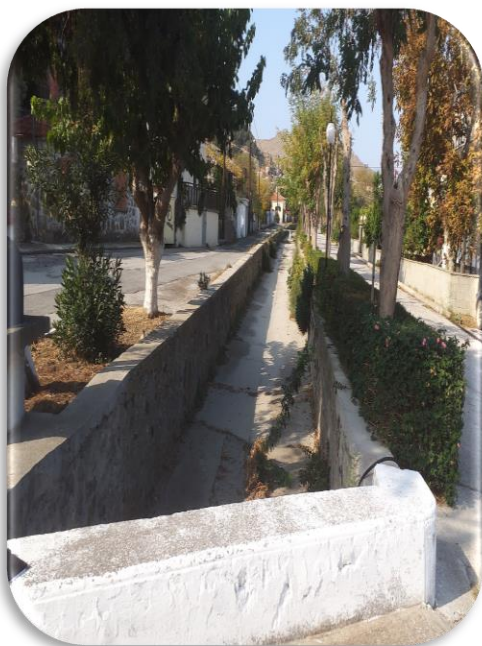
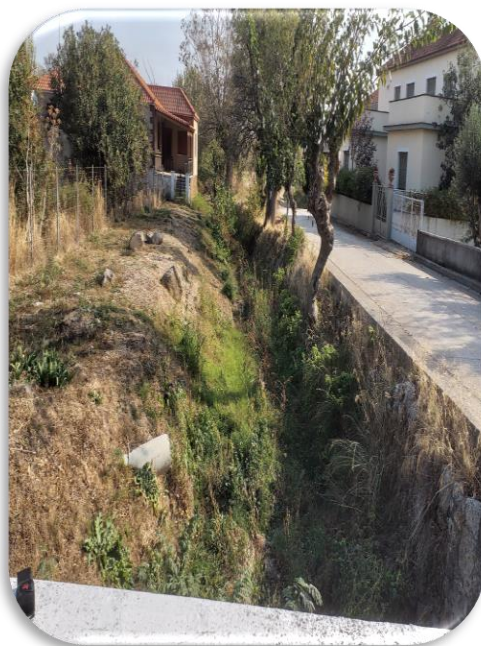
Σε οδό εντός του οικισμού εντοπίζεται οχετός ορθογωνικής διατομής. Η κοίτη του ρέματος είναι ευρεία, ανάντη είναι καθαρισμένη και κατασκευασμένη από οπλισμένο σκυρόδεμα, ενώ κατόντη χρήζει καθαρισμού από την αυτοφυή βλάστηση.

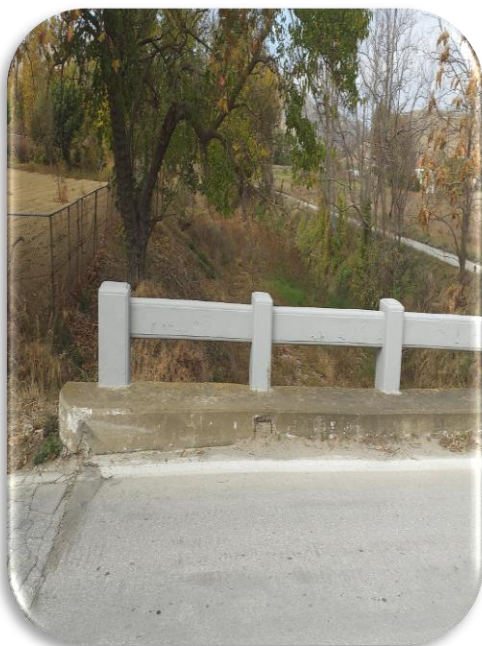
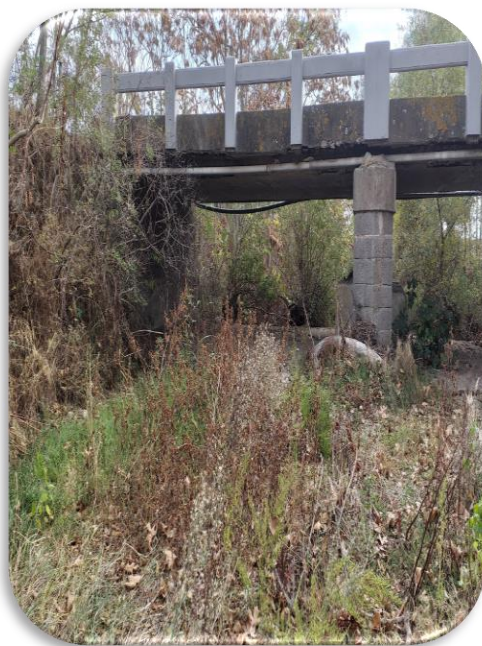
Επί της επαρχιακής οδού Μύρινας - Λιβαδοχωρίου εντοπίζεται γέφυρα ορθογωνικής διατομής. Η κοίτη του ρέματος είναι ευρεία, ανάντη είναι επαρκώς καθαρισμένη, ενώ κατόντη χρήζει καθαρισμού (κοπή θαμνώδους βλάστησης).

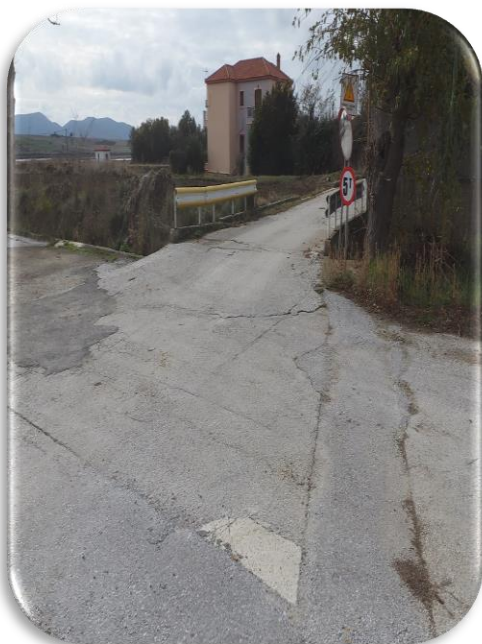
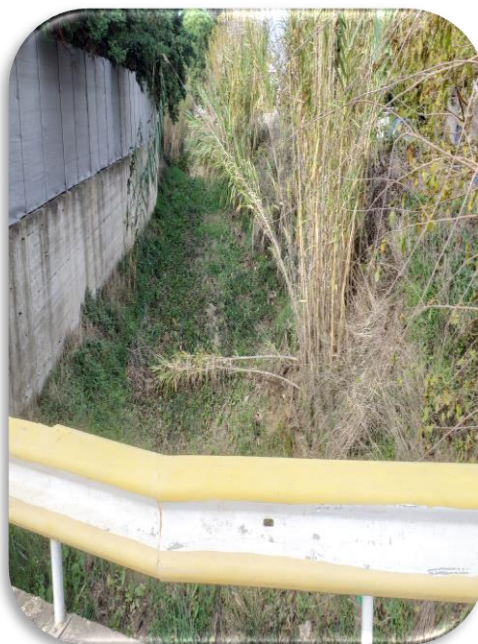
Σε δημοτική οδό εντός του οικισμού εντοπίζεται γέφυρα ορθογωνικής διατομής. Η κοίτη του ρέματος είναι ευρεία και καθαρισμένη, με αποτέλεσμα η ροή να γίνεται ομαλά. Στα ανάντη το πρανές εφάπτεται με τοιχίο ιδιοκτησίας, κατασκευασμένο από οπλισμένο σκυρόδεμα.

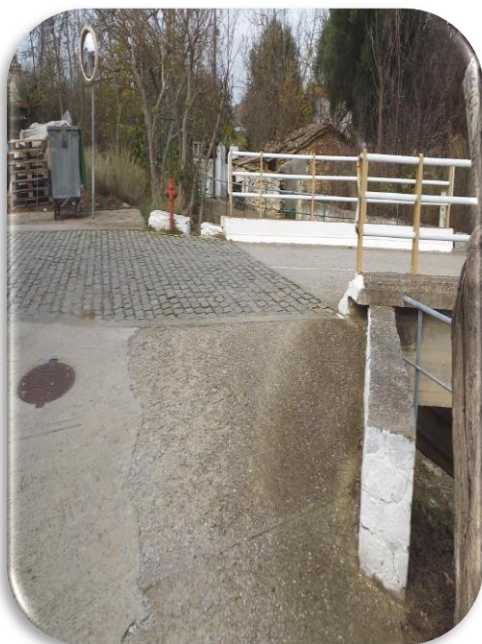
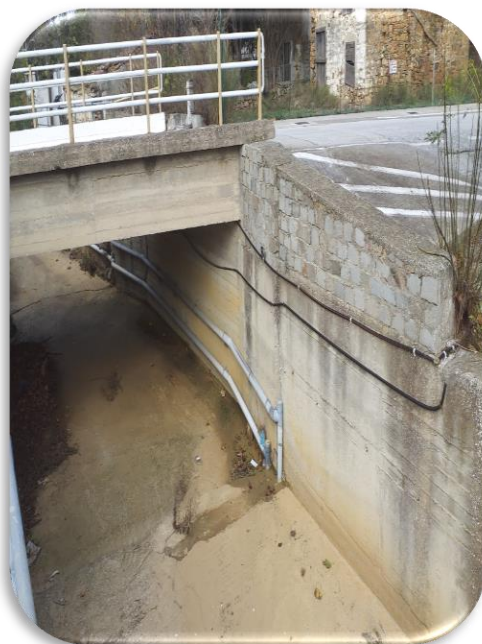
Σε οδό εντός του οικισμού εντοπίζεται γέφυρα ορθογωνικής διατομής. Η κοίτη του ρέματος είναι ευρεία και καθαρισμένη, κατασκευασμένη από οπλισμένο σκυρόδεμα, με αποτέλεσμα η ροή να γίνεται ομαλά.

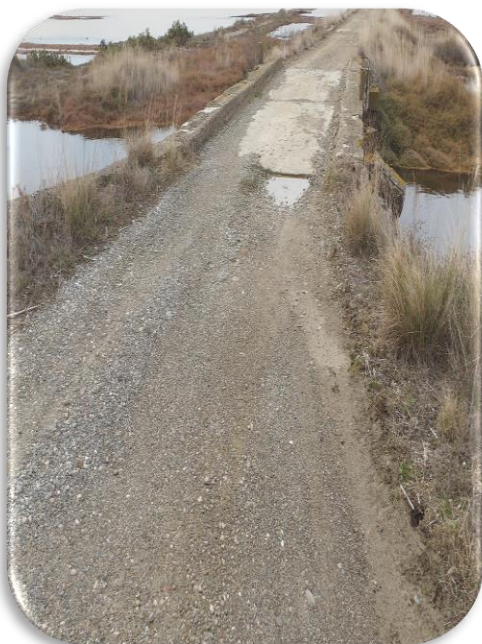
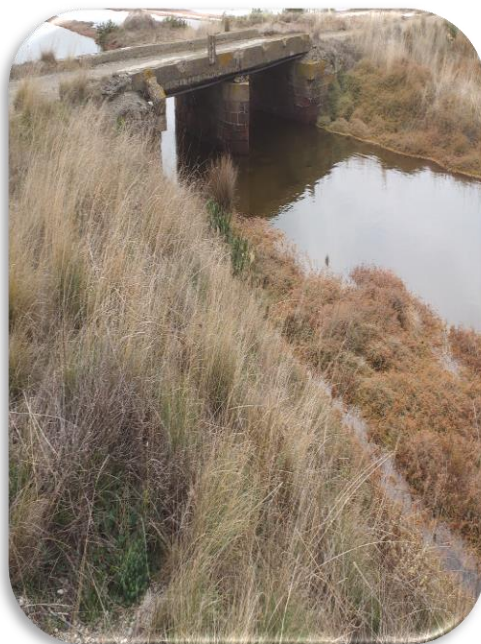
Σε αγροτική οδό εντοπίζεται γέφυρα διέλευσης ρέματος επαρκούς διατομής. Η κοίτη του ρέματος είναι ευρεία, ενώ το μεγαλύτερο διάστημα του έτους καλύπτεται από νερό. Η ροή γίνεται ομαλά.

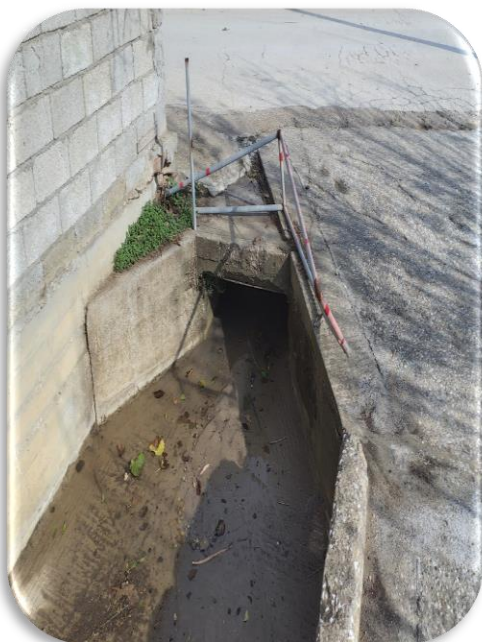
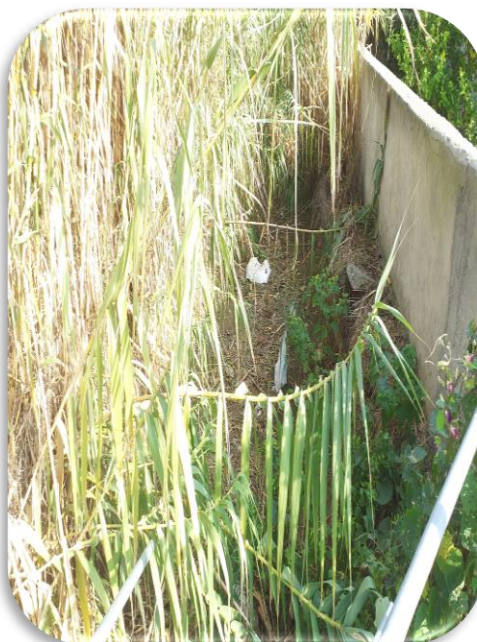
Σε ανώνυμη Δημοτική οδό εντοπίζεται γέφυρα διέλευσης ρέματος ορθογωνικής διατομής. Η κοίτη του ρέματος ανάντη είναι καθαρισμένη και κατασκευασμένη από οπλισμένο σκυρόδεμα, ενώ κατάντη χρήζει καθαρισμού, καθώς διαπιστώθηκε υψηλή αυτοφυής βλάστηση από καλαμιές.

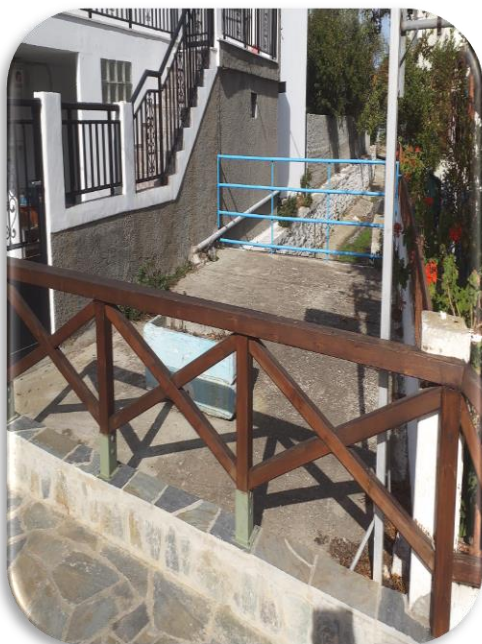
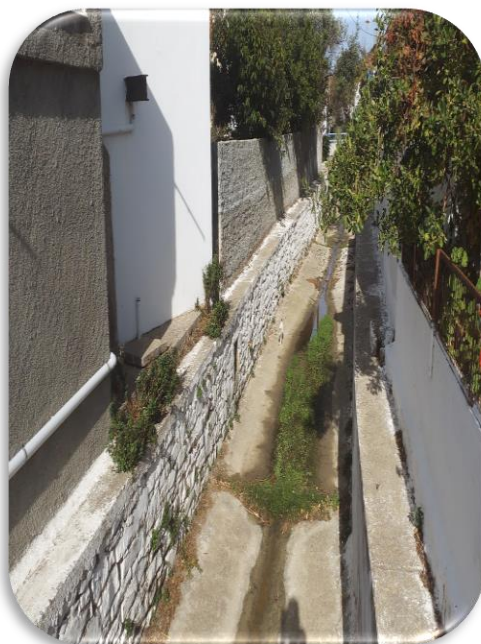
Σε ανώνυμη δημοτική οδό εντός οικισμού εντοπίζεται οχετός ορθογωνικής διατομής. Η κοίτη του ρέματος είναι ευρεία και καθαρισμένη, κατασκευασμένη από οπλισμένο σκυρόδεμα, με αποτέλεσμα η ροή να γίνεται ομαλά.

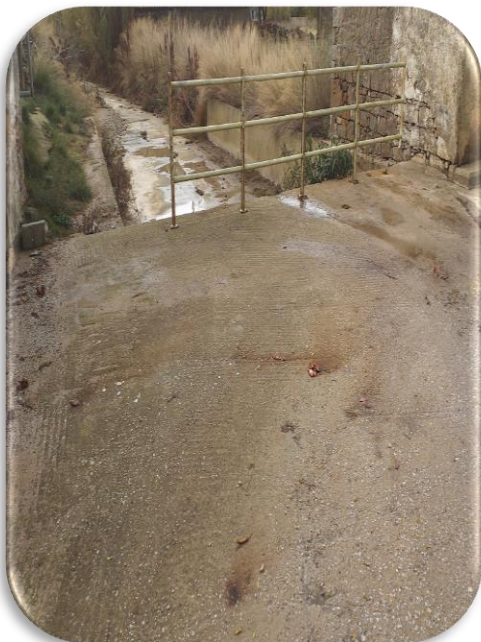
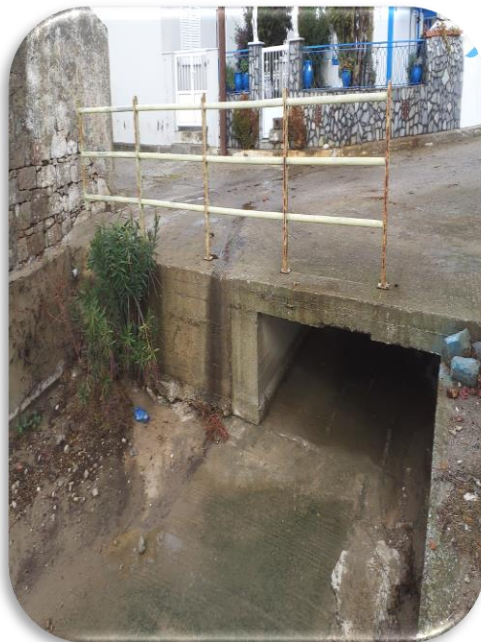
Σε οδό εντός του οικισμού εντοπίζεται οχετός ορθογωνική διατομής. Η κοίτη του ρέματος είναι ευρεία και καθαρισμένη, κατασκευασμένη από οπλισμένο σκυρόδεμα, με αποτέλεσμα η ροή να γίνεται ομαλά.

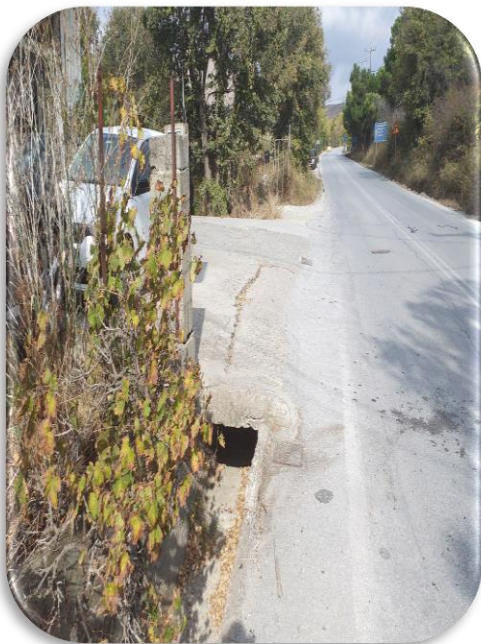
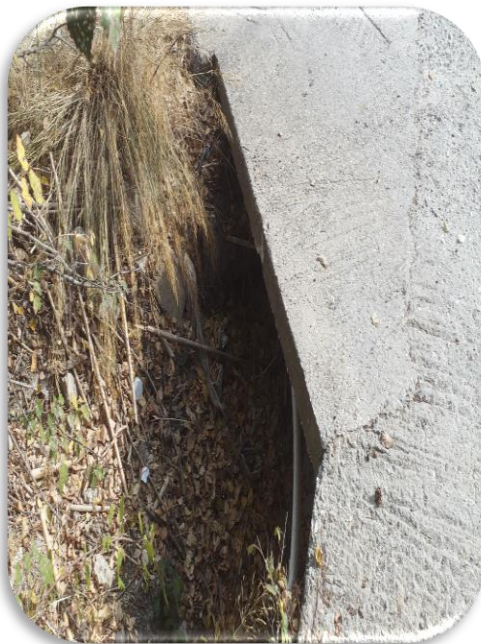
Παραπλεύρως της Λ. Δημοκρατίας, στην είσοδο του οικισμού εντοπίζεται οχετός ορθογωνικής διατομής. Η κοίτη του ρέματος είναι ευρεία. Κατάντη είναι καθαρισμένη, ενώ ανάντη χρήζει καθαρισμού κυρίως από φερτά υλικά.

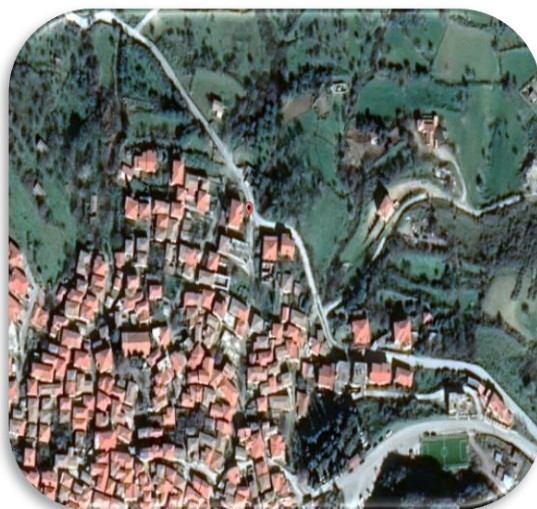
592445.65, 4418571.80

Σε οδό εντός του οικισμού εντοπίζεται οχετός κυκλικής διατομής. Η κοίτη του ρέματος είναι ευρεία, όμως χρήζει καθαρισμού, καθώς διαπιστώθηκαν φερτά υλικά και υψηλή βλάστηση.
